# Maanvastainen sisäpuolelta eristetty seinärakenne

Riskirakennekortti

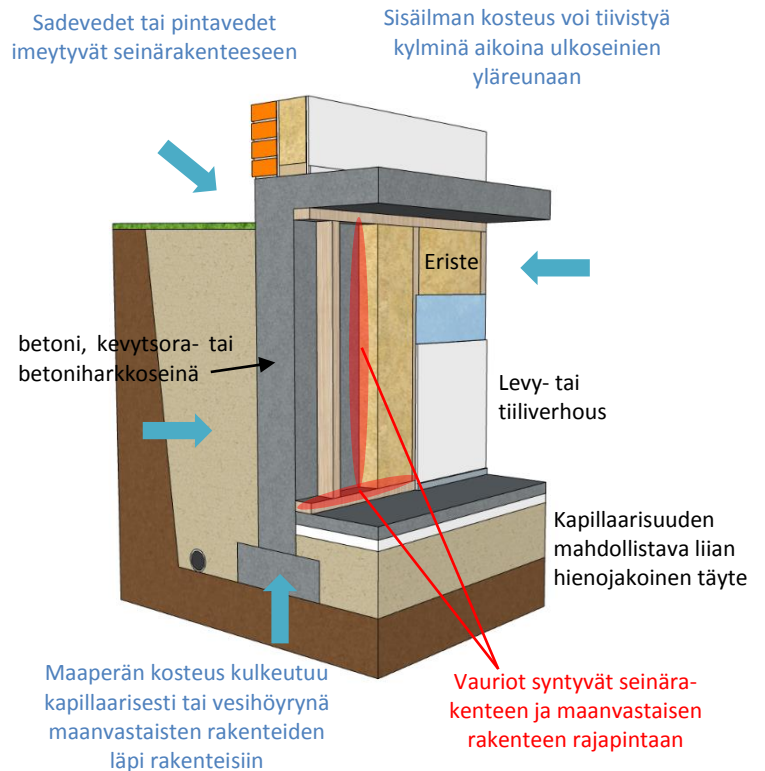
Ratkaisulla tarkoitetaan maanvastaista betoni, kevytsora- tai betoniharkkoseinää, joka on eristetty sisältäpäin. Seinä voi olla esimerkiksi levy- tai tiiliverhoilu. Sisäpuolelta tiilimuuratut seinät ovat olleet yleisiä vuosina 1940-1960 ja puukoolatut seinät vuosina 1960-1990. Rakennusratkaisut ovat siis olleet aikakautenaan tavanomaisia sekä yleisiä. Seinän rakenneratkaisuja on kuitenkin useita erilaisia ja käytössä on ollut paljon eri materiaaleja. Jälkeenpäin on todettu, että kyseisen rakenneratkaisun vuoksi seinän läpi voi aiheutua jatkuvaa kosteusrasitusta sekä seinän eristeillä on huono kuivumiskyky. Kastuneet rakenteet, jotka eivät pääse kuivumaan ajoissa aiheuttavat kosteus- ja mikrobivaurioitumisen riskin. Nykyään kyseinen rakenneratkaisu määritellään riskirakenteeksi, sillä se on kosteusteknisesti riskialtis. Tästä seuraa, että kyseiset rakenteet tulee tutkia tapauskohtaisesti sekä riittävällä tarkkuudella. **Mahdolliset vauriot selvitetään rakenteen kuntotutkimuksen avulla.** Tutkimukseen kuuluu olennaisesti rakenneavaus sekä tarvittaessa rakenteesta otetaan materiaalinäyte mikrobianalysointia varten.

Periaatekuva (ei vastaa kohteessa olevaa rakennetta)
