Valesokkeli

Riskirakennekortti

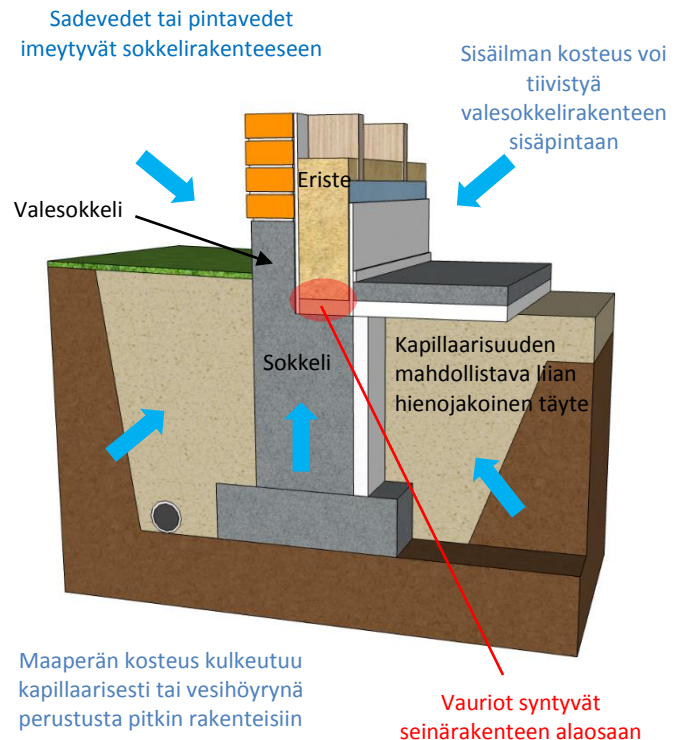
Periaatekuva (ei vastaa kohteessa olevaa rakennetta)

Valesokkelilla tarkoitetaan ratkaisua, jossa ulkoseinän kantavan puurungon alapuu on sivuavan sokkelin yläpintaa alempana sekä usein myös lattianpinnan alapuolella. Ratkaisu on ollut tavanomainen sekä hyvin yleinen vuosien 1960-1980 välisenä aikana. Valesokkelia on käytetty omakotitaloissa, rivitaloissa sekä myös yksikerroksisissa palvelurakennuksissa. Sillä on tavoiteltu energiatehokasta, vedotonta ja kustannustehokasta rakennetta. Jälkeenpäin on todettu, että kyseisen rakenneratkaisun vuoksi seinän alaosa on huomattava riski kosteus- ja mikrobivaurioitua, sillä rakenteella on tavallisesti suuret kosteusrasitukset sekä erittäin huono kuivumiskyky. Nykyään kyseinen rakenneratkaisu määritellään riskirakenteeksi, sillä se on kosteusteknisesti riskialtis. Merkittävää kuitenkin on se, etteivät kaikki valesokkelit ole vaurioituneita. Tästä seuraa, että valesokkelirakenteet tulee tutkia tapauskohtaisesti sekä riittävällä tarkkuudella. **Mahdolliset vauriot selvitetään rakenteen kuntotutkimuksen avulla.** Tutkimukseen kuuluu olennaisesti rakenneavaus sekä tarvittaessa rakenteesta otetaan materiaalinäyte mikrobialalysointia varten.
