Maanvastainen puukorokelattia

Riskirakennekortti

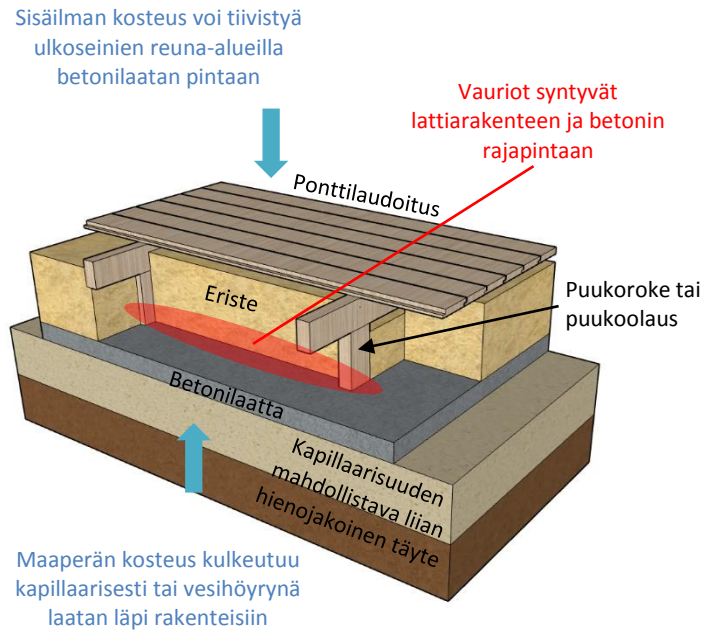
Tällä tarkoitetaan ratkaisua, jossa puukorotteen tai puukoolattu lattiarakenne on maanvastaisen betonilaatan päällä. Ratkaisu on ollut tavanomainen sekä yleinen vuosien 1950-1980 välisenä aikana. Ratkaisulla pyrittiin mahdollisesti kustannussäästöihin, sillä aikaisemmin talojen alle oli tapana rakentaa kellarit, myöskin ulkoseinän ja alapohjan eristyksestä saatiin melko yhtenäinen. Jälkeenpäin on todettu, että kyseisen rakenneratkaisun vuoksi lattiarakenteen ja maanvastaisen laatan rajapinnassa on huomattava riski kosteus- tai mikrobivaurioiden syntyyn, sillä rakenteella on tavallisesti suuret kosteusrasitukset sekä huono kuivumiskyky. Nykyään kyseinen rakenneratkaisu määritellään riskirakenteeksi, sillä se on kosteusteknisesti riskialtis. Rakenteen tekninen käyttöikä on määritelty olevan keskimäärin neljäkymmentä vuotta. Tästä seuraa, että kyseiset rakenteet tulee tutkia tapauskohtaisesti sekä riittävällä tarkkuudella. **Mahdolliset vauriot selvitetään rakenteen kuntotutkimuksen avulla.** Tutkimukseen kuuluu olennaisesti rakenneavaus sekä tarvittaessa rakenteesta otetaan materiaalinäyte mikrobianalysointia varten.

Periaatekuva (ei vastaa kohteessa olevaa rakennetta)

Rakenteessa tavanomaisesti vaurioituu puiset lattiarakenteet sekä eristeet. Kosteusvaurioon johtavia syitä ovat:

- Veden siirtyminen kapillaarisesti tai vesihöyrynä maaperää ja maanvaraista laattaa pitkin
- Sisäilman vesihöyryn siirtyminen rakenteen sisälle, jossa se voi lämpöolosuhteiden mukaan tiivistyä vedeksi
- Lattiarakenteen sisälle asennettujen putkien vuodot
- Jokin muu kosteusrasitus
